KAJIAN PERMUKIMAN KUMUH BANTARAN SUNGAI BERDASARKAN KARAKTERISTIK HUNIAN (Studi Kasus: Gampong Kota Pantan Labu, Aceh Utara)

Baharuddin Fadlulloh, Cut Azmah Fithri*, dan Sisca Olivia

*Program Studi Arsitektur, Jurusan Teknik Sipil, Universitas Malikussaleh, Aceh Utara
Email: cutazmah@unimal.ac.id*

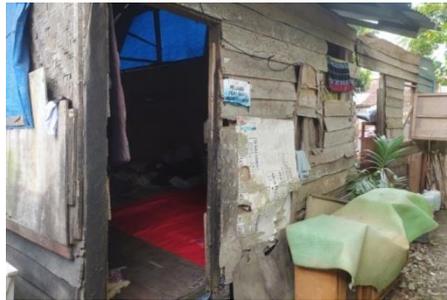
Gambar 2 Sampel Rumah A

Fisik Bangunan: Rumah berkonstruksi rumah panggung, di mana rumah ini menggunakan material kayu (tepas) kualitas rendah dan tripleks tipis, sedangkan untuk konstruksi atap menggunakan struktur kayu kualitas rendah dan seng. Rumah ini berhimpitan di sisi kanan yang menyatu dengan rumah di sampingnya, kondisi ini juga diperparah dengan lokasi pendirian rumah ini persis di atas saluran air di mana sangat beresiko terhadap kelangsungan rumah karena ketidakstabilan muka tanah.

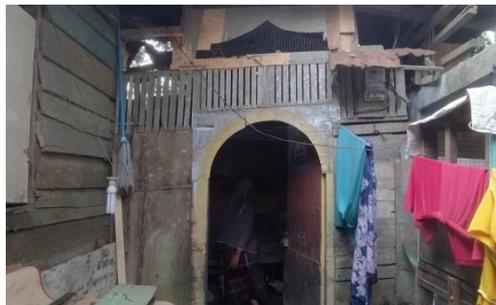
Gambar 3 Sampel Rumah A

Fisik Bangunan: konstruksi yang digunakan pada rumah ini juga cukup sederhana dimana materialnya menggunakan papan kayu berkualitas rendah (tepas) serta dinding batako tanpa plester yang tidak penuh di bagian belakang. Rumah ini beralaskan tanah tanpa pengerasan serta konstruksi atap menggunakan balok kayu serta atap seng yang tidak layak.

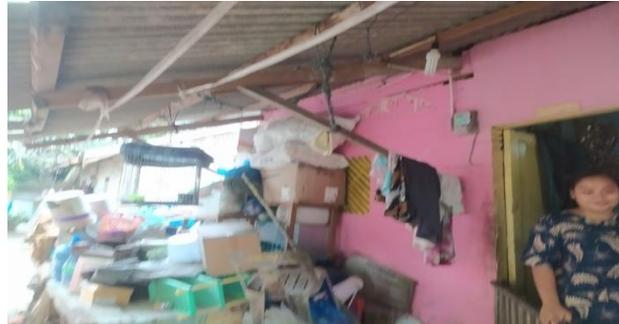
Gambar 4 Sampel Rumah C

Fisik Bangunan: rumah panggung dengan material yang digunakan pada dinding papan kayu (tepas) dan papan tripleks yang dicat
d) Sampel Rumah D

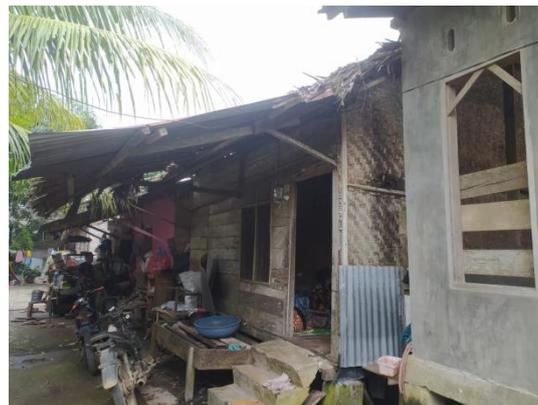
Gambar 5 Sampel Rumah D

Fisik Bangunan: Rumah panggung dengan material dinding menggunakan papan kayu (tepas) kualitas rendah tanpa cat, kemudian untuk material konstruksi atap menggunakan balok kayu kualitas rendah dan atap menggunakan anyaman daun rumbia.
